PIANO DI ZONA PONTE GALERIA: DIFFIDA FORMALE A ROMA CAPITALE E MUNICIPIO XI PER L'APPALTO DA 1 MILIONE DI EURO

Il Dossier Ispettivo: I 4 macro-vizi contestati alla ditta Rossetti Costruzioni Srl

APPENDICE FOTOGRAFICA – TAVOLA 1: DEGRADAZIONE PRECOCE MANTO STRADALE

(Rif. Diffida Prot. 202607-01 del 08/07/2026)

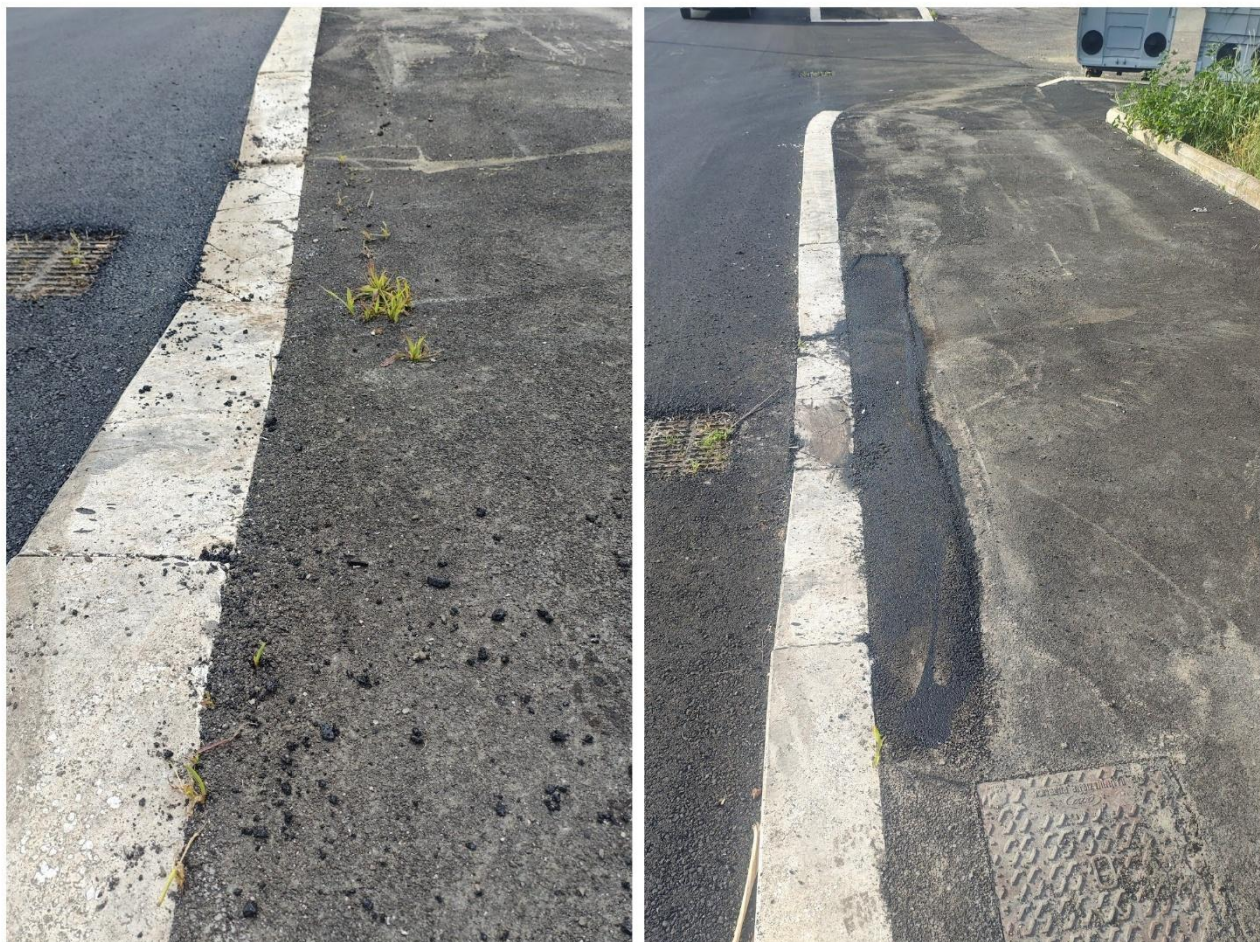
immagine_1.jpg

- **L'Asfalto "Vegetale" (immagine_1.jpg, immagine_6.jpg, immagine_7.jpg):** A pochissimi giorni dalla stesa del nuovo bitume sui marciapiedi, la pavimentazione risulta già perforata, sollevata e distrutta dalla crescita di fitta vegetazione infestante. Evidenza che attesta l'omissione del diserbo chimico preventivo del sottofondo e un insufficiente spessore del conglomerato bituminoso impiegato.
- **I Cordoli storici in Travertino storpiati (immagine_2.jpg, immagine_3.jpg, immagine_4.jpg):** Le cigliature storiche in pietra naturale monolitica, danneggiate dal

1. **Emettere un immediato ordine di servizio** alla Rossetti Costruzioni Srl per imporre il ripristino in totale garanzia e a carico esclusivo dell'impresa di tutte le opere non conformi e la rimozione dei detriti.
2. **Sospendere formalmente l'emissione del Certificato di Regolare Esecuzione (Art. 116 D.Lgs. 36/2023)** e il pagamento del saldo finale alla ditta.

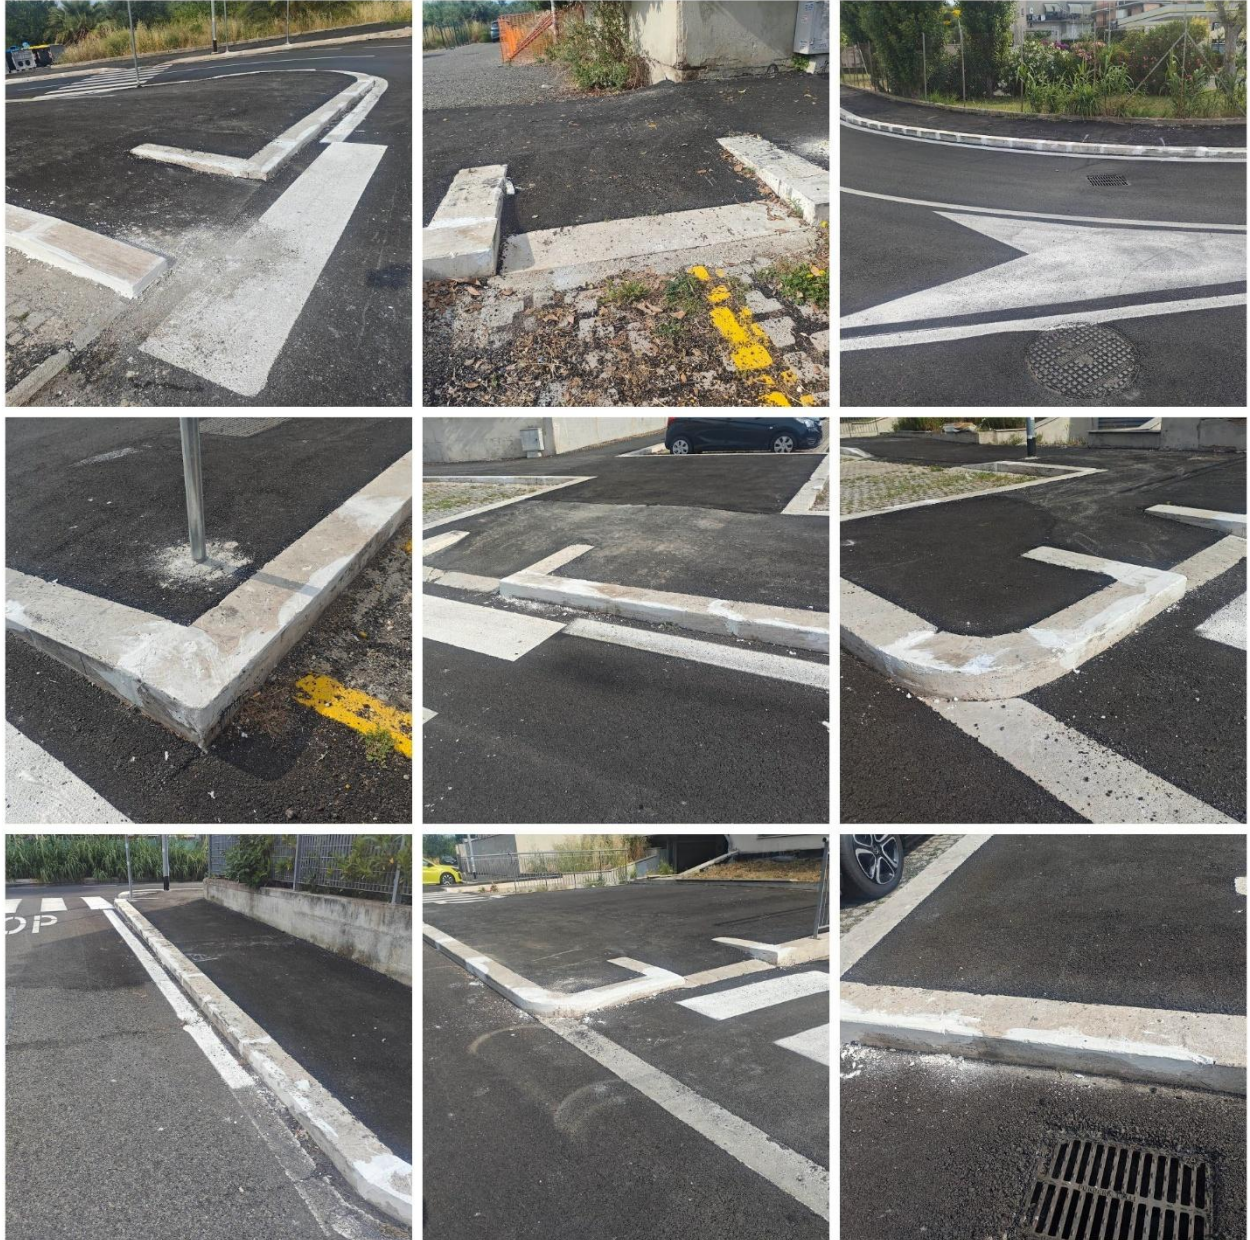
immagine_2.jpg

transito dei mezzi pesanti della ditta, sono state grossolanamente rattoppate con comune stucco cementizio o acrilico bianco e coperte da colate di vernice stradale, una lavorazione precaria destinata a polverizzarsi al primo ciclo di gelo invernale.

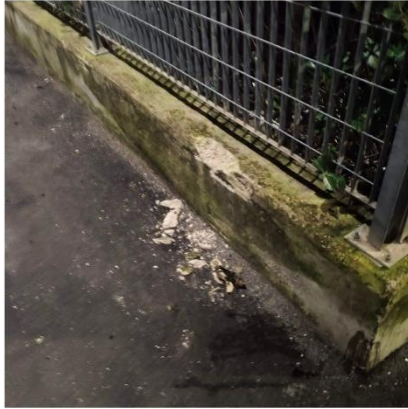
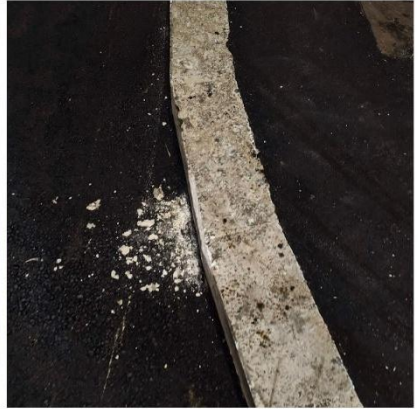
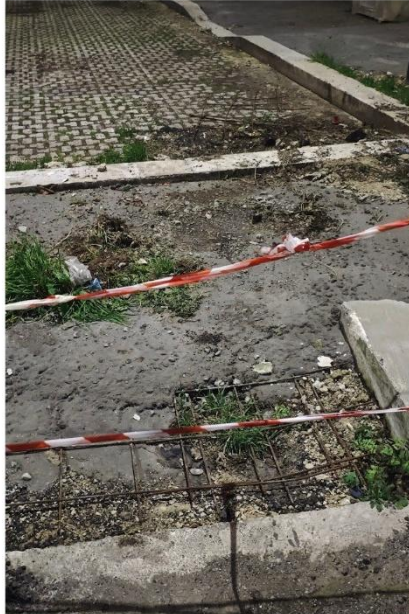
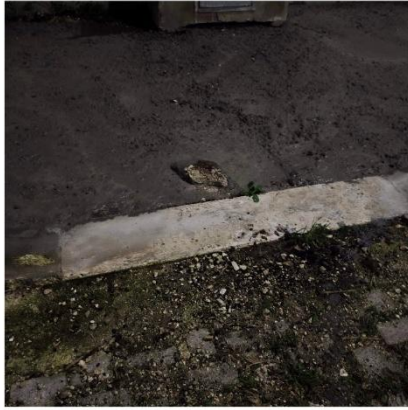
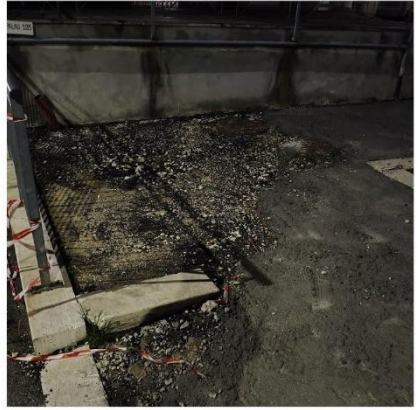
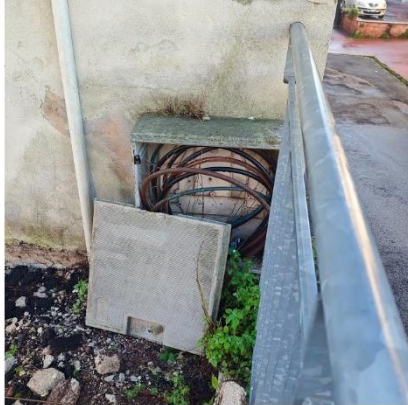
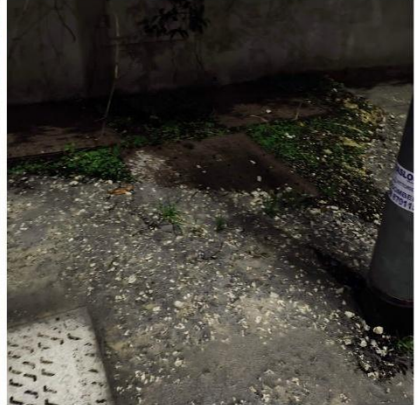
immagine_5.jpg

- **Deficit idraulici e pericoli pedonali (immagine_5.jpg, immagine_8.jpg):** Si registrano diffusi difetti di pendenza con ristagni idrici permanenti alla prima pioggia, caditoie e chiusini fognari parzialmente interrati dal bitume o fuori quota, oltre a scavi aperti non protetti e cavi elettrici scoperti.
- **Incompiute e Abbandono di Macerie (immagine_9.jpg / eb7d04ad.jpeg):** Interi tratti di marciapiede sono rimasti non eseguiti, ridotti a terra battuta e sommersi da canneti monumentali alti oltre due metri che occultano la segnaletica stradale e invadono le strisce pedonali. Inoltre, la ditta ha stabilmente depositato sul suolo pubblico e nelle aree verdi attigue cumuli di terre e rocce da scavo, laterizi e residui di fresato d'asfalto, violando le norme ambientali sulla tracciabilità e lo smaltimento dei rifiuti speciali da demolizione (D.Lgs. 152/2006).
