Oggetto: Rete stradale realizzata in attuazione del Piano di Zona B39 Ponte Galeria – Secondo stralcio funzionale.
VERBALE DI CONSEGNA
PREMESSO CHE:

Oggetto: Immissione in possesso delle opere di urbanizzazione realizzate durante l'attuazione del Piano di Zona B~~38~~^{B 39} Ponte Galeria – Il Stralcio. Sentenza del Tribunale di Roma seconda sezione n° 15187/2023

Relazione/schede sullo stato delle opere di urbanizzazione presenti all'interno del Piano di Zona B~~38~~. B 39

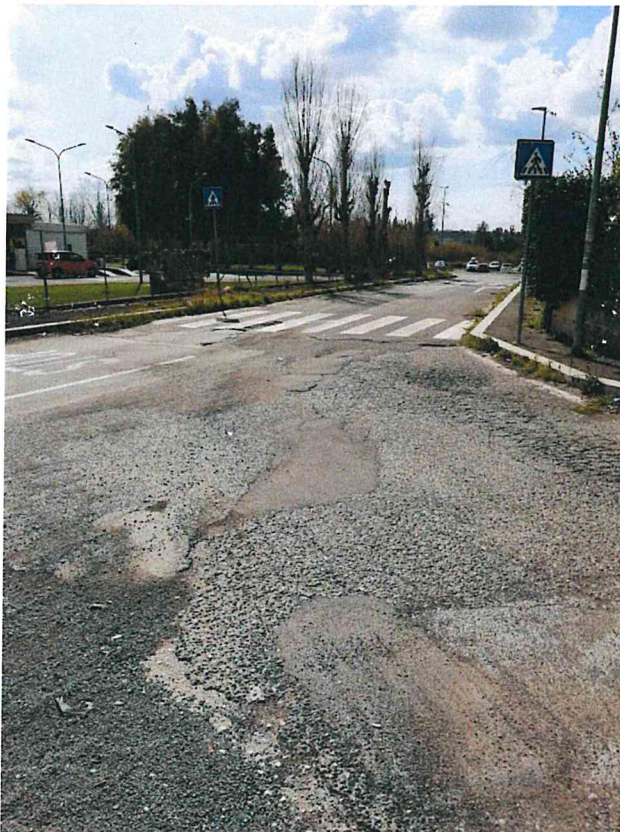
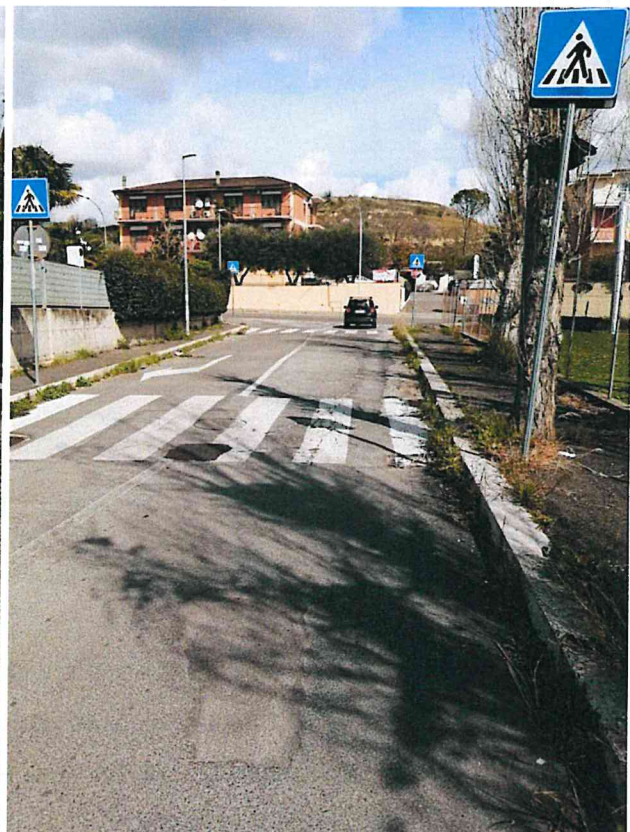
Via Santa Teresa di Gallura – accesso

1. La carreggiata dall'incrocio con Via della Magliana fino all'incrocio con Via Palau presenta estesa fessurazione a pelle di coccodrillo con avvallamenti e vecchi rappezzi con asfalto a caldo. Si reputa necessario il rifacimento della carreggiata;
2. è necessaria la pulizia delle caditoie e la verifica funzionale delle stesse, con consolidamento del ricoprimento delle tubazioni, ad oggi profondamente avvallato;
3. si ritiene necessario il censimento e l'integrazione della segnaletica orizzontale e verticale;
4. i marciapiedi da incrocio Via della Magliana a incrocio Via Palau sono dissestati e sconnessi, con lo strato di usura in conglomerato bituminoso che presenta buche e dislivelli importanti;
5. va eseguito lo sfalcio della vegetazione spontanea infestante.

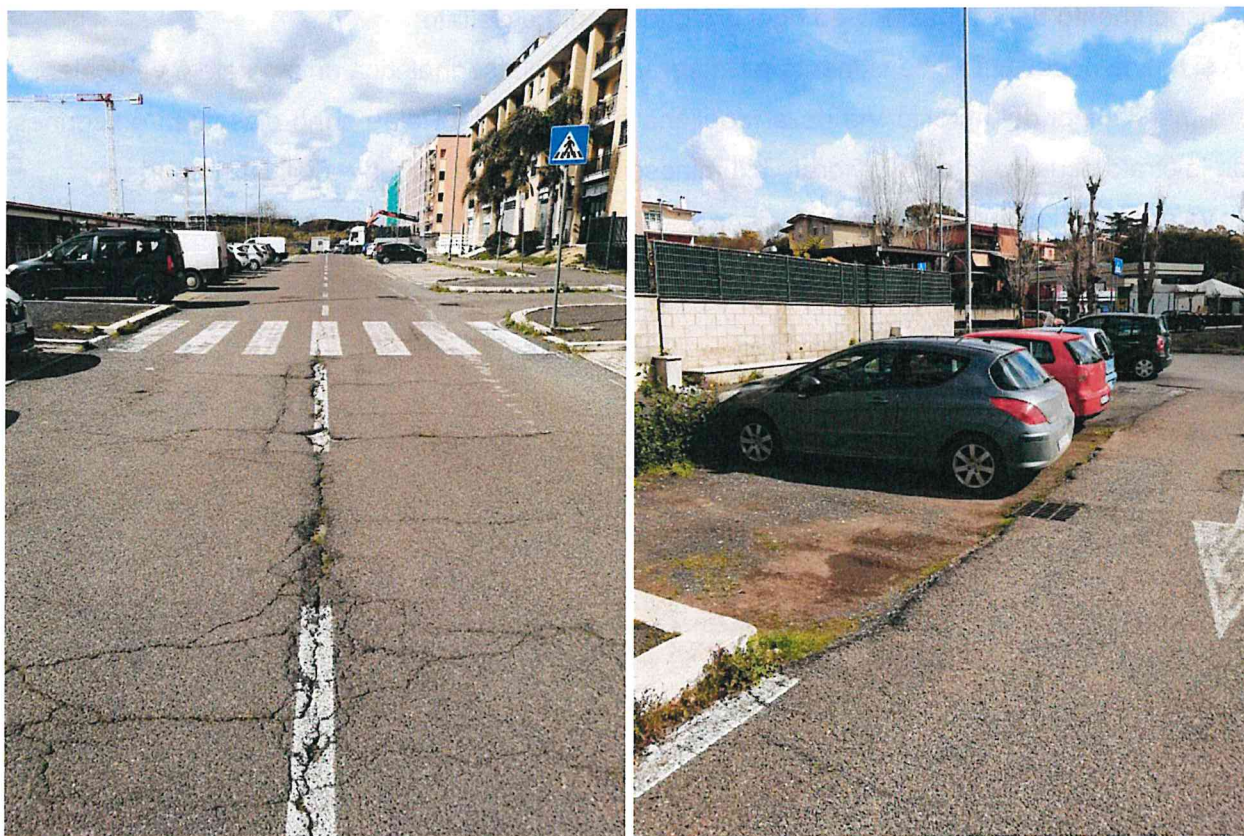
1. La carreggiata presenta fessurazioni longitudinali e trasversali con formazione di buche puntuali, che andranno chiuse per la messa in sicurezza e monitorate nella loro evoluzione. Inoltre alcune aree di parcheggio si presentano non asfaltate o non a livello, con possibile pericolo per gli utenti;

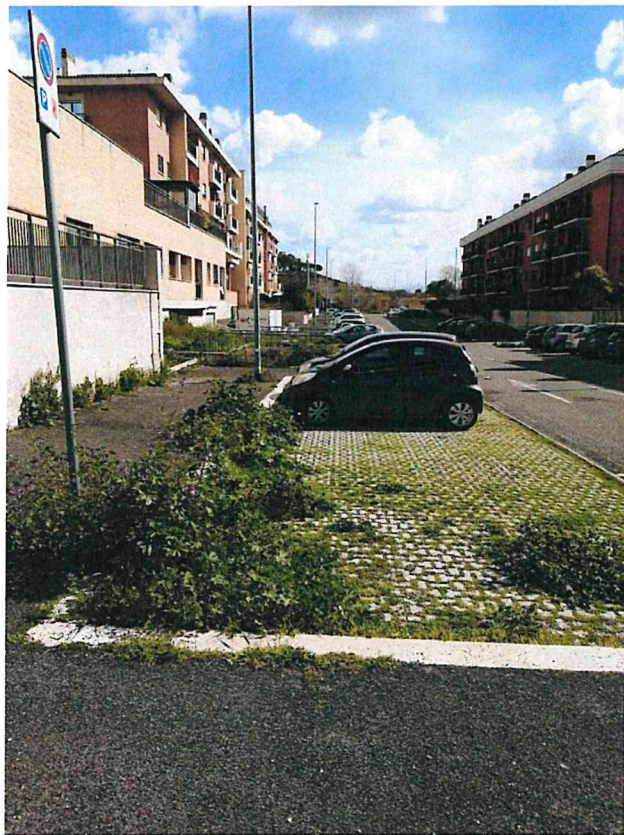
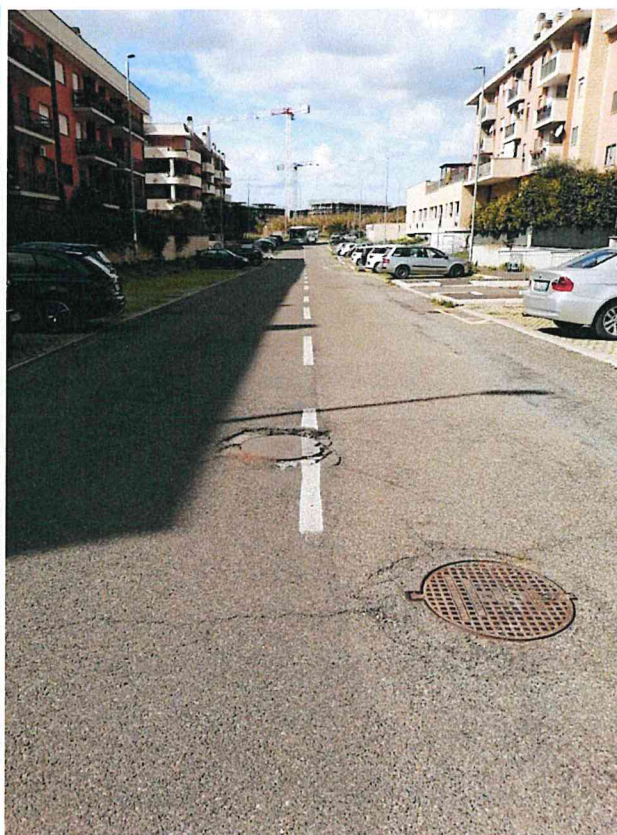
1. Da incrocio Via Santa Teresa di Gallura a incrocio Via Santa Teresa di Gallura marciapiedi dissestati con materiale sciolto, similmente a Via Santa Teresa di Gallura;
2. eliminazione barriere architettoniche presso parcheggi disabili con ripristino scivoli disabili;

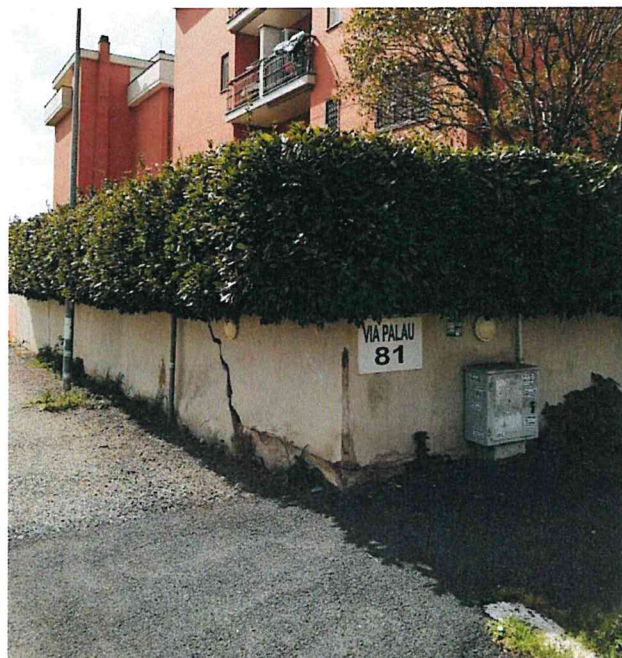
3. Pressi civico 81 si segnala muro perimetrale condominiale danneggiato;

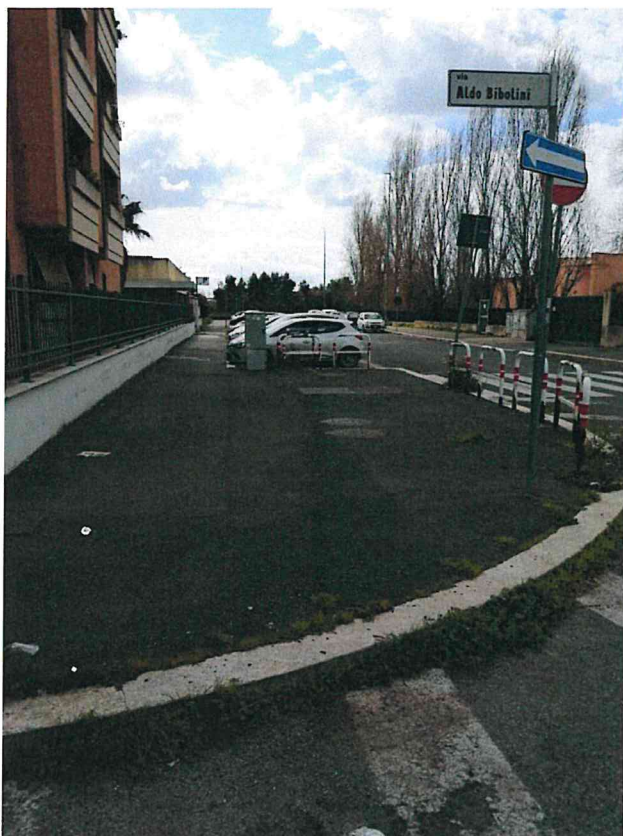
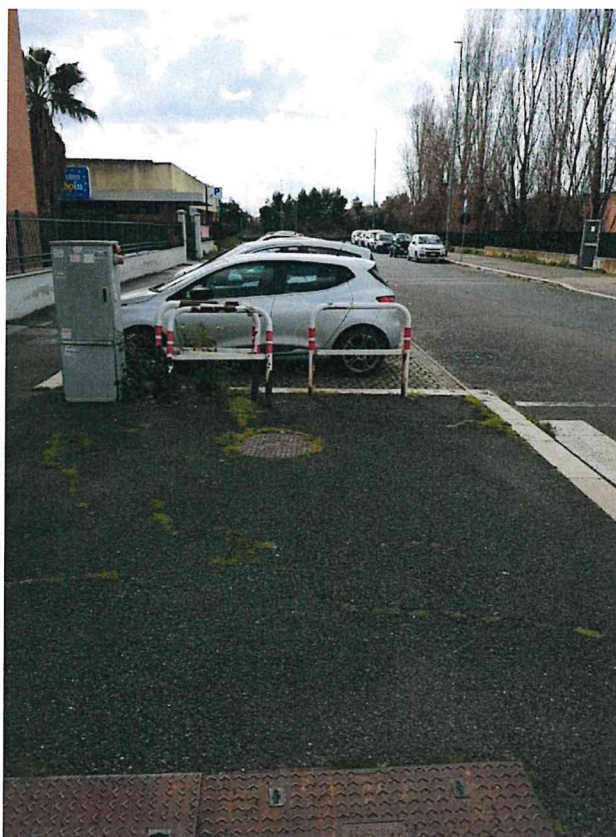
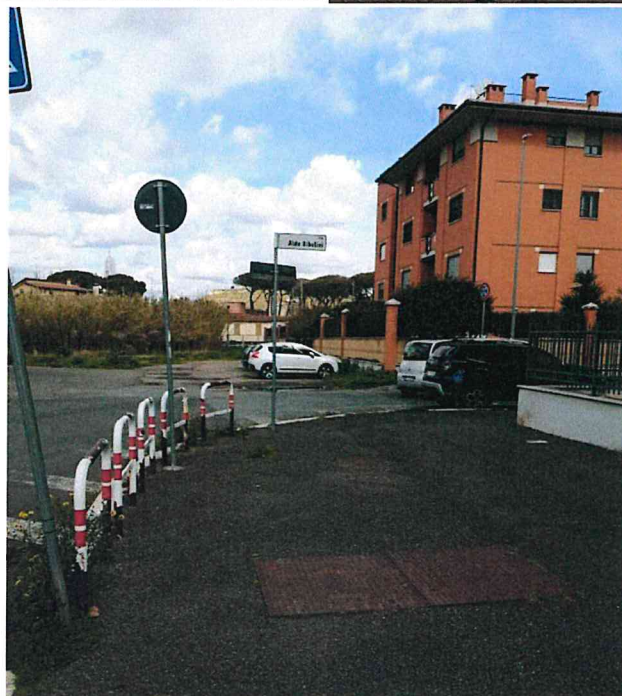
1. Sostituzione n. 12 parapetonali all'incrocio con Via Aldo Bibolini;

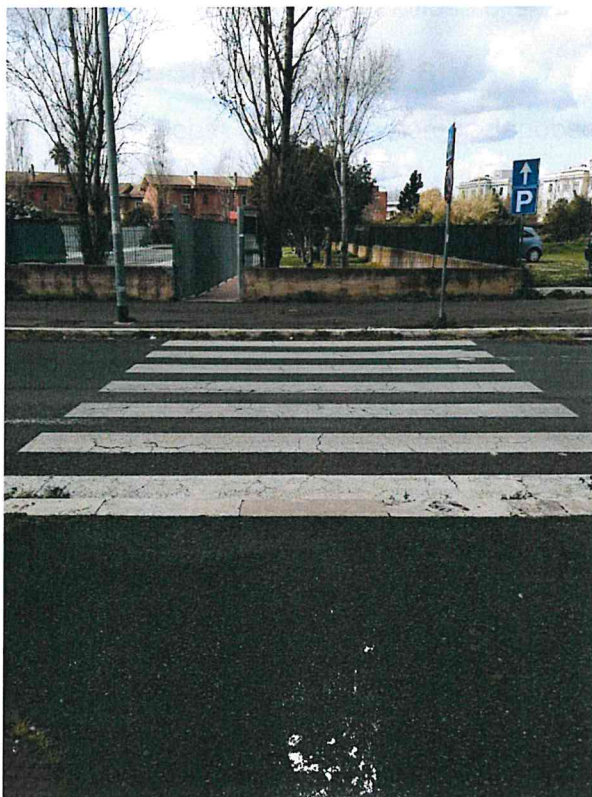
2. eliminazione delle barriere architettoniche con la realizzazione di n. 2 scivoli in corrispondenza dell'attraversamento pedonale fronte ingresso GIARDINO ALLIEVI;

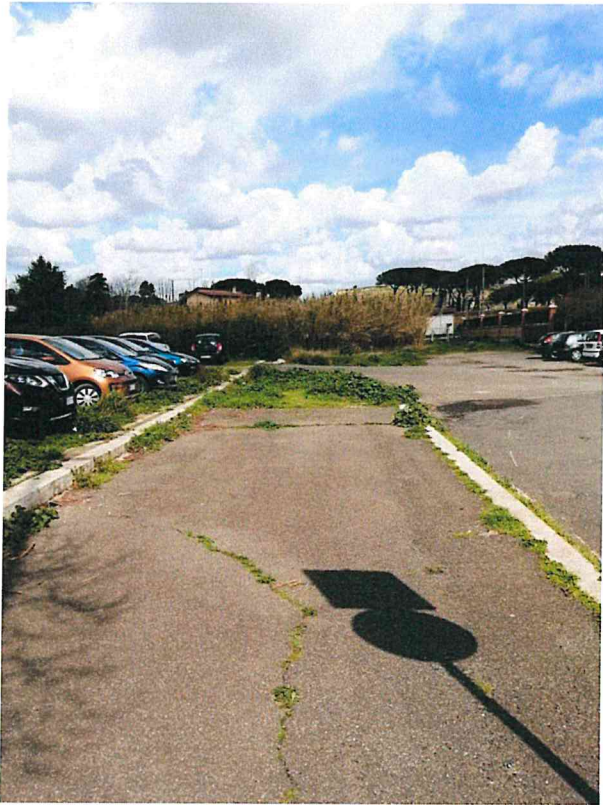
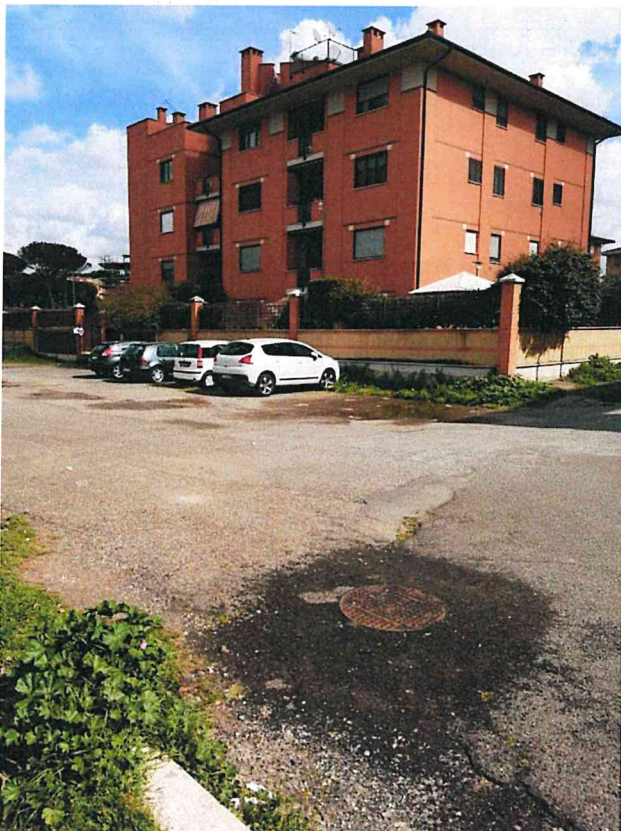
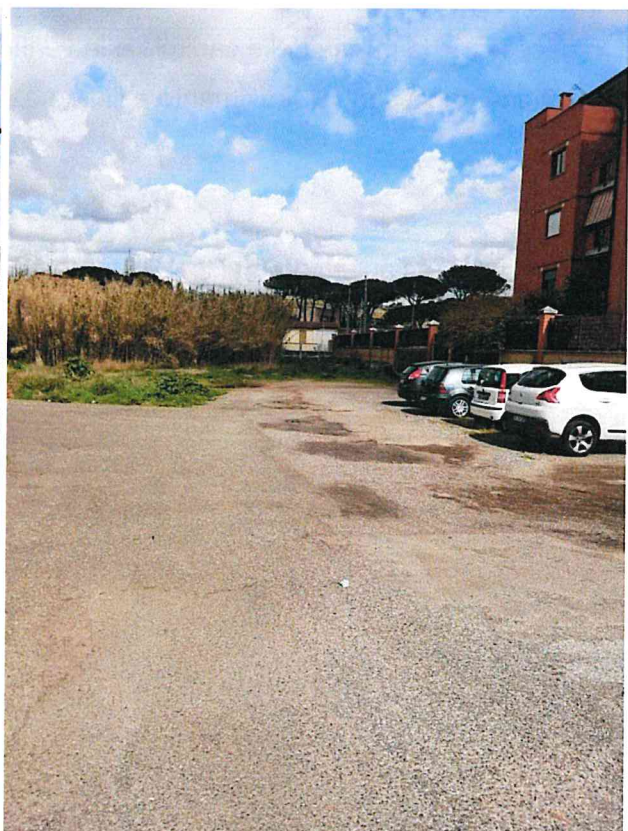
3. ripristino marciapiedi all'incrocio con Via Aldo Bibolini, dissestati, con presenza di fessurazione longitudinali e trasversali e di vegetazione spontanea infestante;

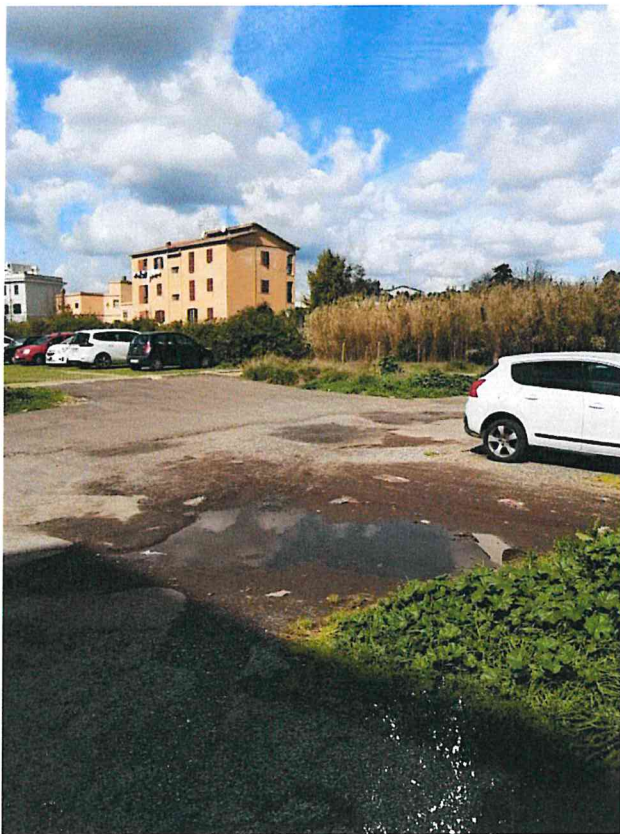
4. La parte finale di Via Giuseppe Albenga presenta la carreggiata completamente dissestata e sconnessa con formazione di buche e dossi. Si consiglia il rifacimento completo del tratto in oggetto;

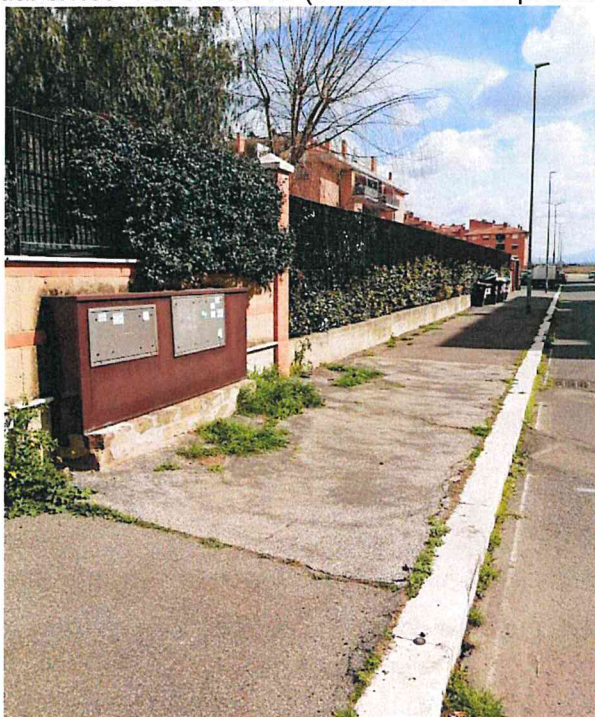
1. Ripristino marciapiedi dal civico 4 al civico 10 (fronte civico 10 presenza avvallamento);

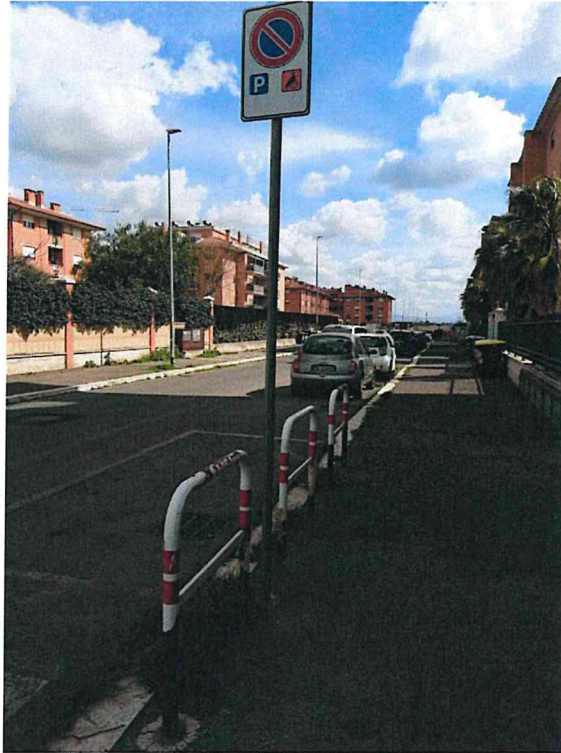
2. sostituzione parapetonali pressi civico 14;

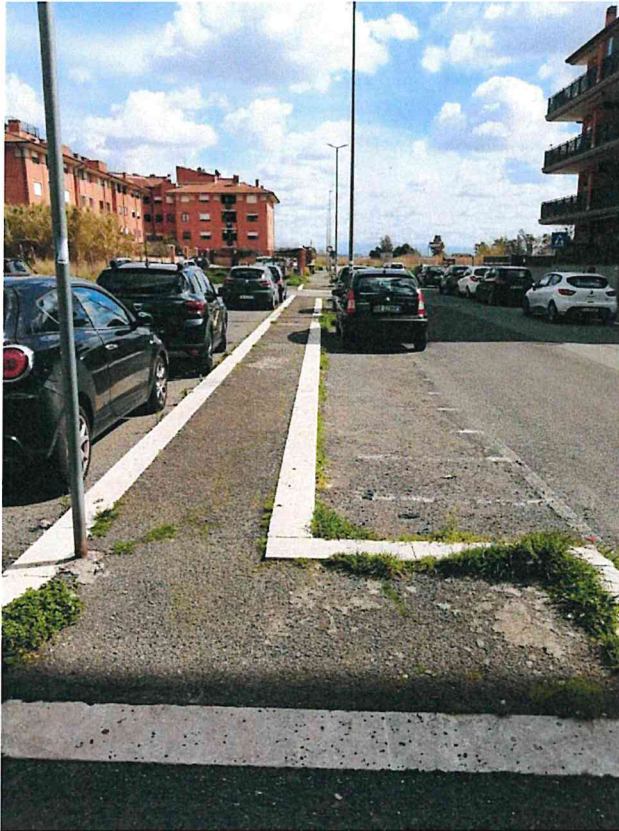
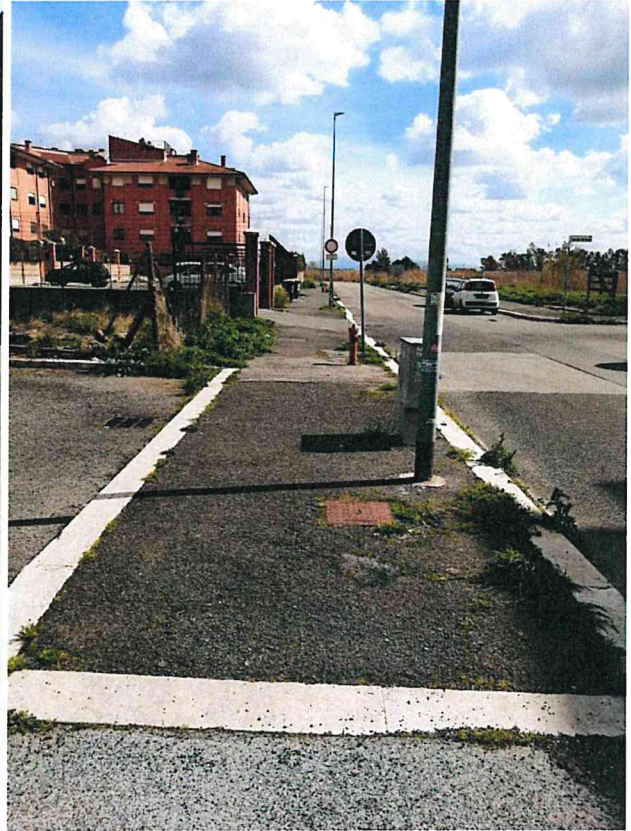
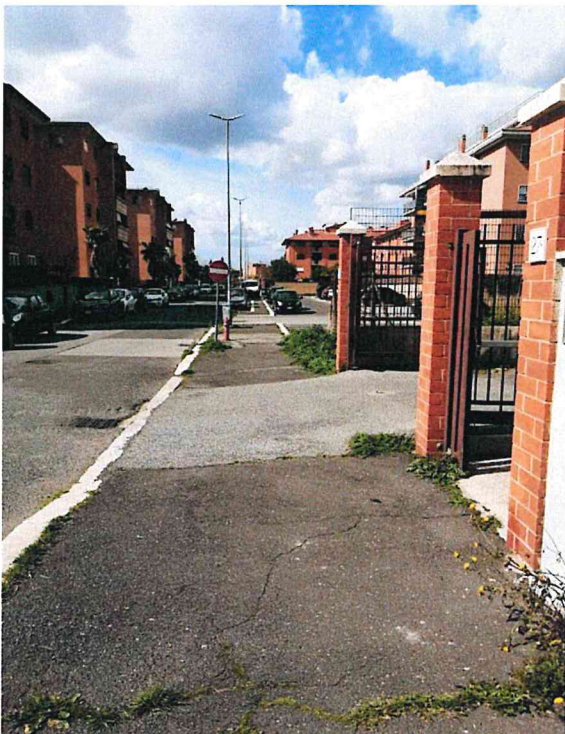
3. caditoia fuori quota che necessita messa a livello e risarcitura pressi civico 13;

4. ripristino marciapiede spartitraffico dissestato e sconnesso dal civico 28 al civico 32;

5. ripristino marciapiede dissestato e sconnesso da fronte civico 34 fino a fine tratto in manutenzione al civico 27;

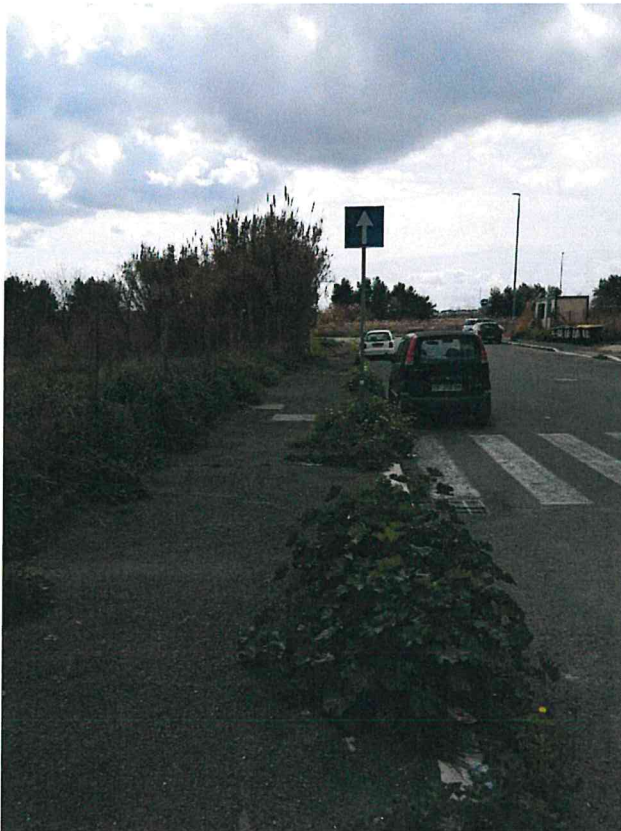
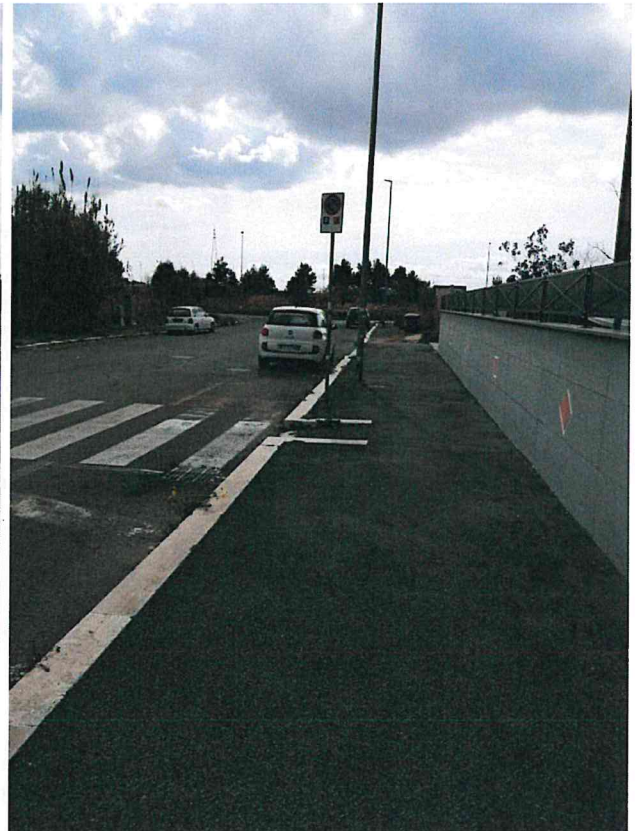
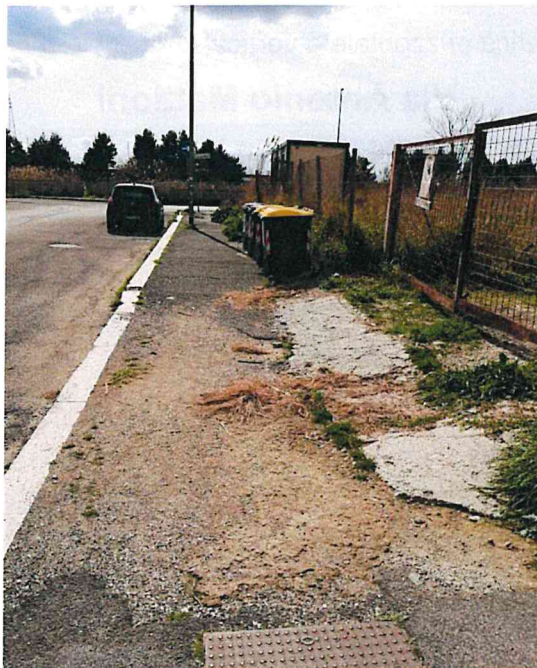
1. Ripristino marciapiedi dissestati e sconnessi ambo i lati, con eliminazione vegetazione spontanea infestante;

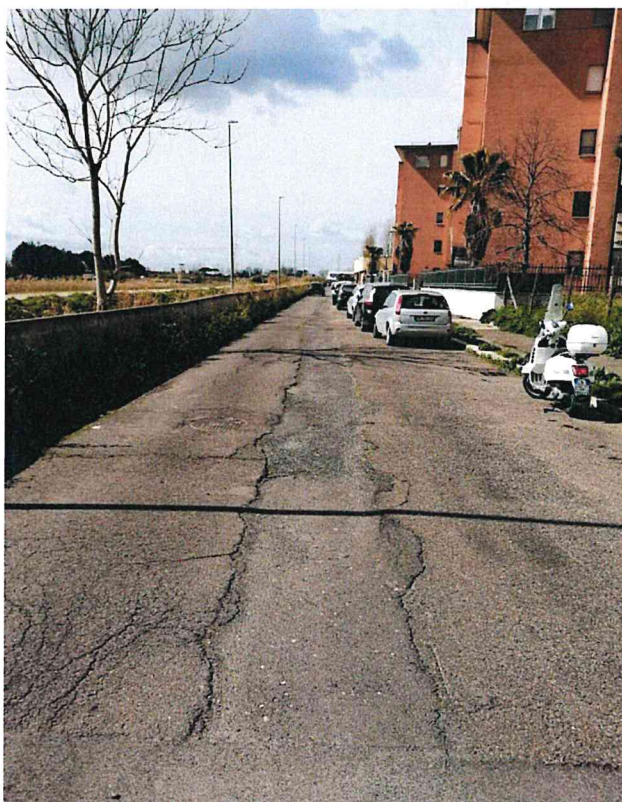
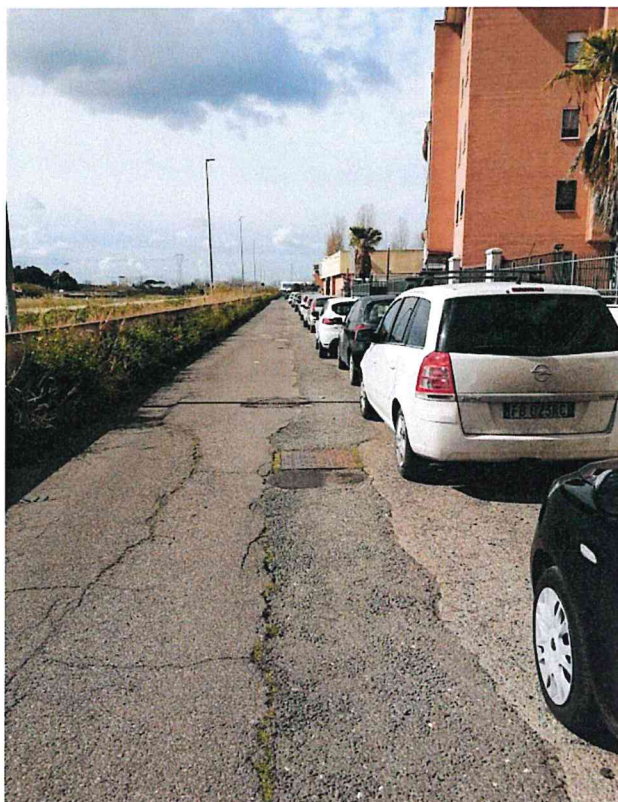
1. Da incrocio Via Antonio Mattioni fino a fine tratto in manutenzione si riscontra l'avvallamento di

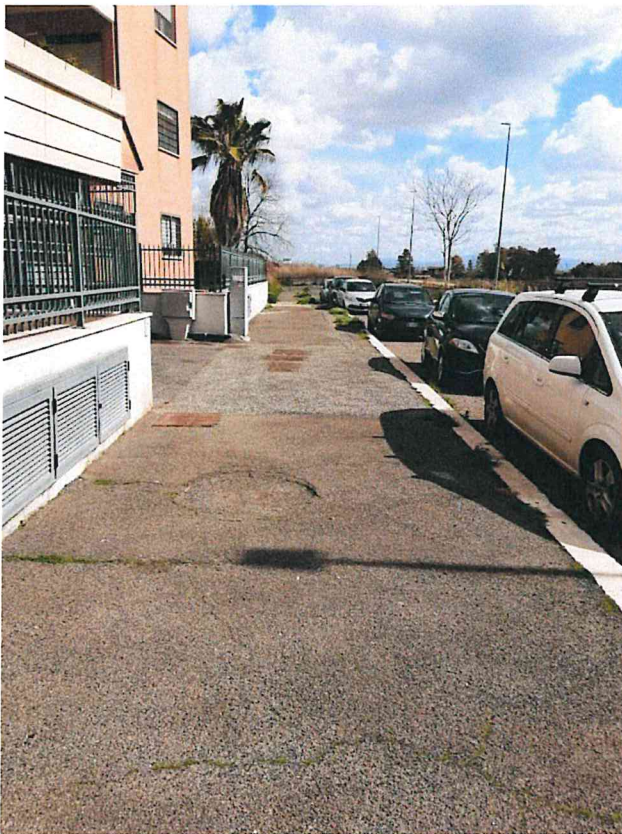
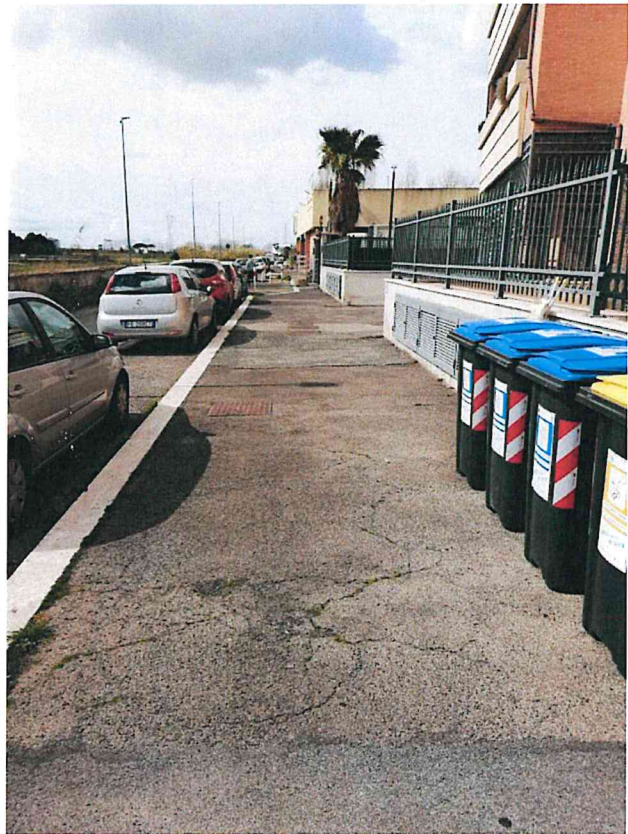
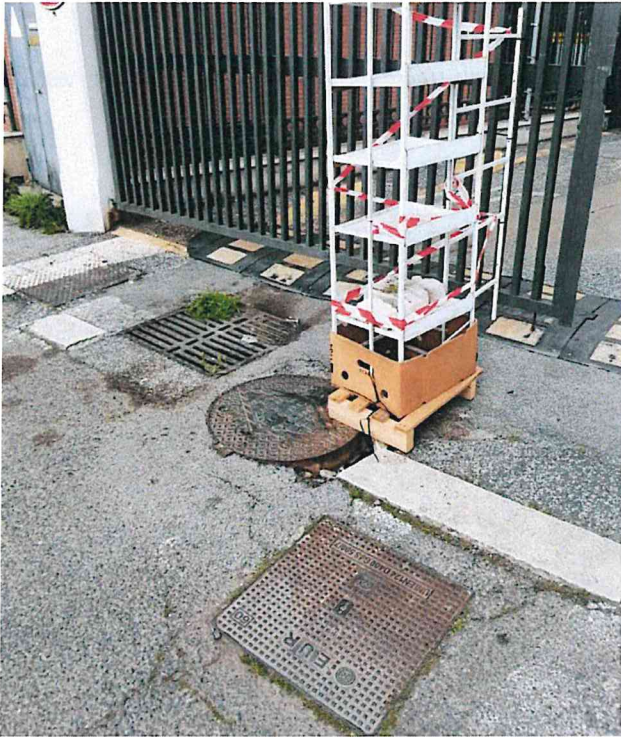
- una vecchia traccia di precedente lavorazione di PP.SS., che va attenzionata nel ripristino generale della pavimentazione necessario;
2. marciapiede dissestato e sconnesso da ripristinare da incrocio Via Antonio Mattioni a incrocio Via Giuseppe Albenga;
 3. è presente una voragine su chiusino fognario presso il civico 57, che richiede la verifica dell'integrità del pozzetto ed il ripristino dello strato portante in calcestruzzo;

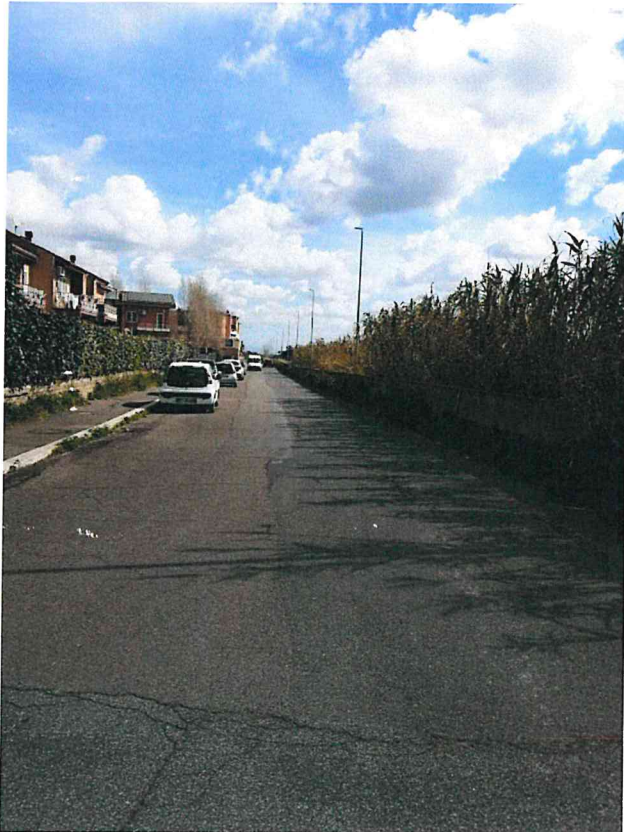
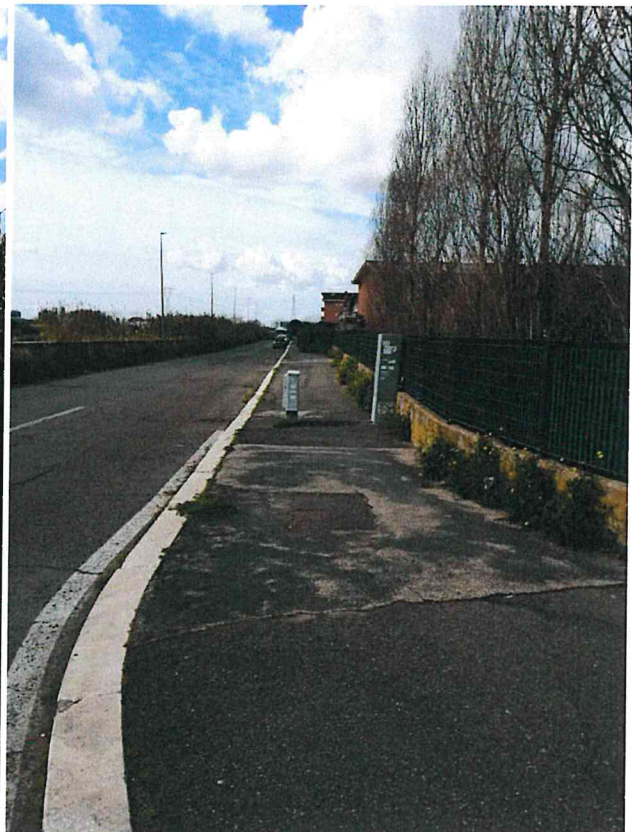
4. marciapiede sinistro generalmente dissestato e sconnesso;
5. sul lato della carreggiata adiacente al canale sono presenti dei new-jersey in cemento posati su ciglio in travertino (forse per progetto di nuovo marciapiede su quel lato della carreggiata). Per tali sistemi di ritenuta è necessario indagare la solidità del loro appoggio e l'effettiva stabilità, oltre a prevederne il collaudo;
